### Informe de situación: Inundaciones del río Carcarañá

OBSERVATORIO AMBIENTAL UNR

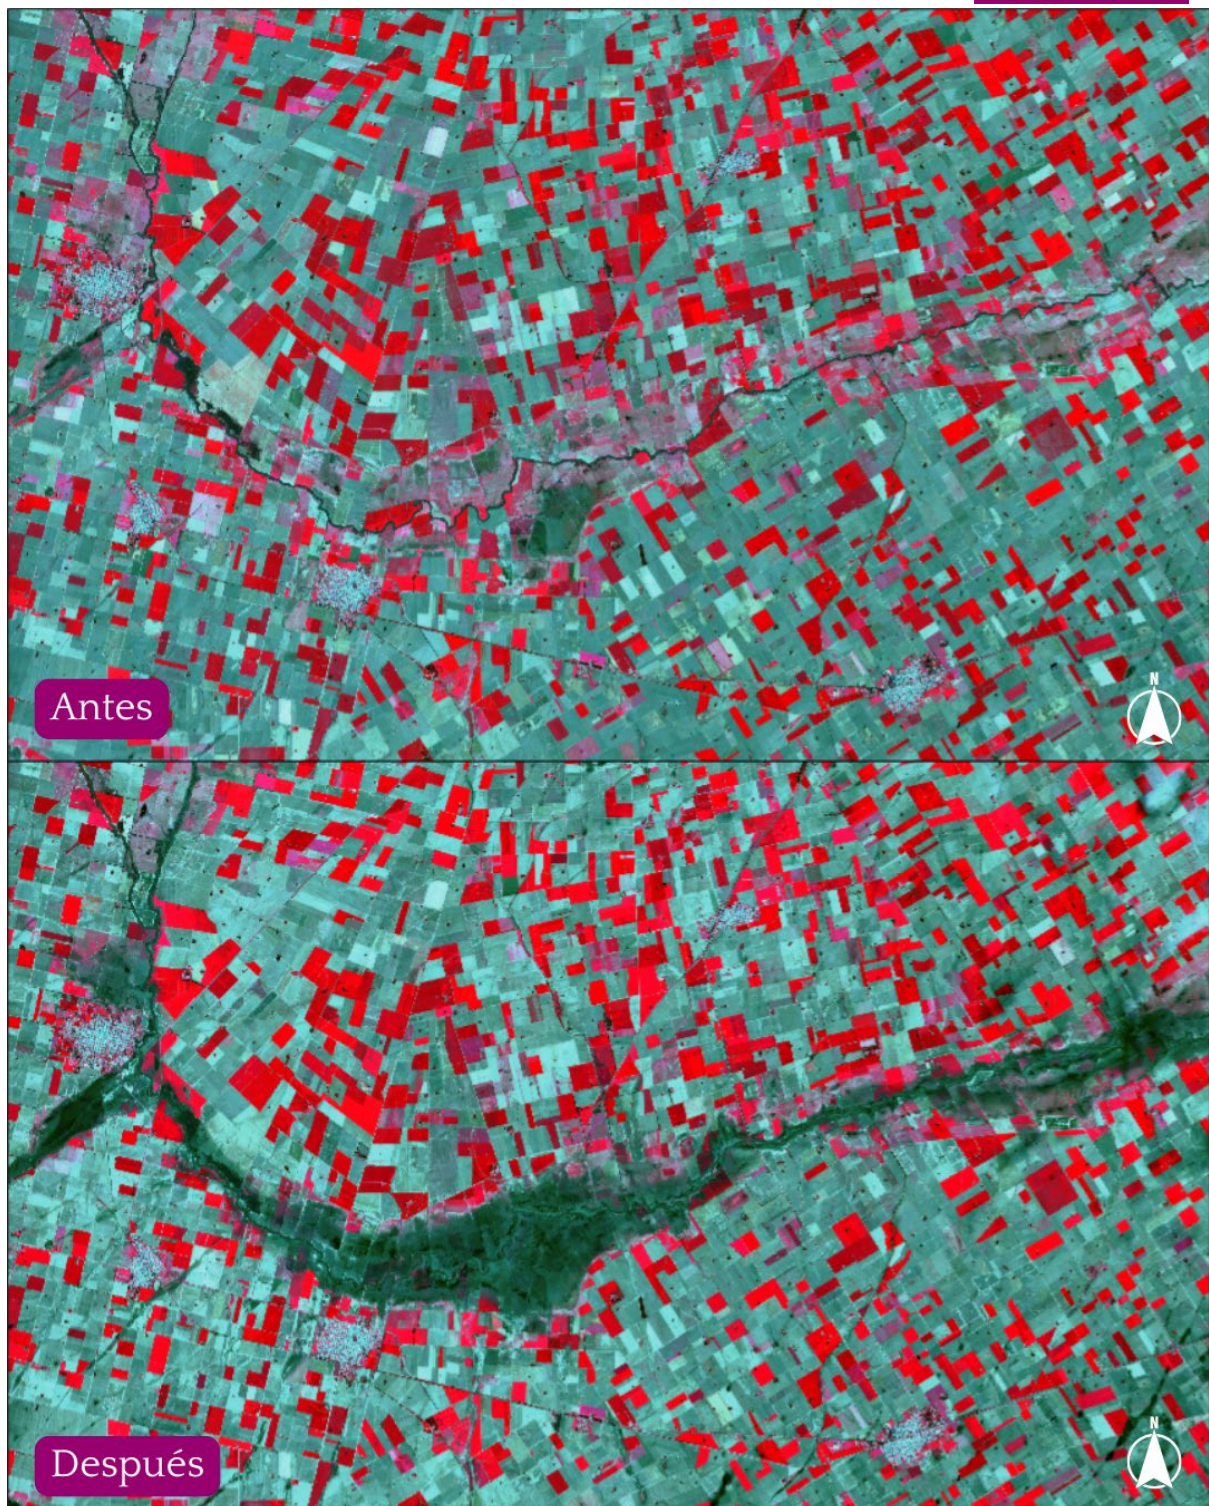
**Figura 1.** Vista general del río Carcarañá en parte de su recorrido en la provincia de Santa Fe antes y después del desborde extraordinario de la primera semana de septiembre de 2025

En la figura 1, podemos ver una vista general del río en parte de su recorrido en la provincia de Santa Fe desde el límite con Córdoba hasta la zona cercana a Arequito y la ruta 178 (no figura la zona próxima a la desembocadura en el río Coronda debido a la falta de imágenes satelitales aptas como mencionamos antes).

Una estimación aproximada del área afectada por el desborde del río, nos habla de unas 10300 ha **sólo** entre Cruz Alta (Córdoba) y Arequito (Santa Fe), superficie que puede ser mayor pero que no se puede analizar con la tecnología disponible en este momento. Esta

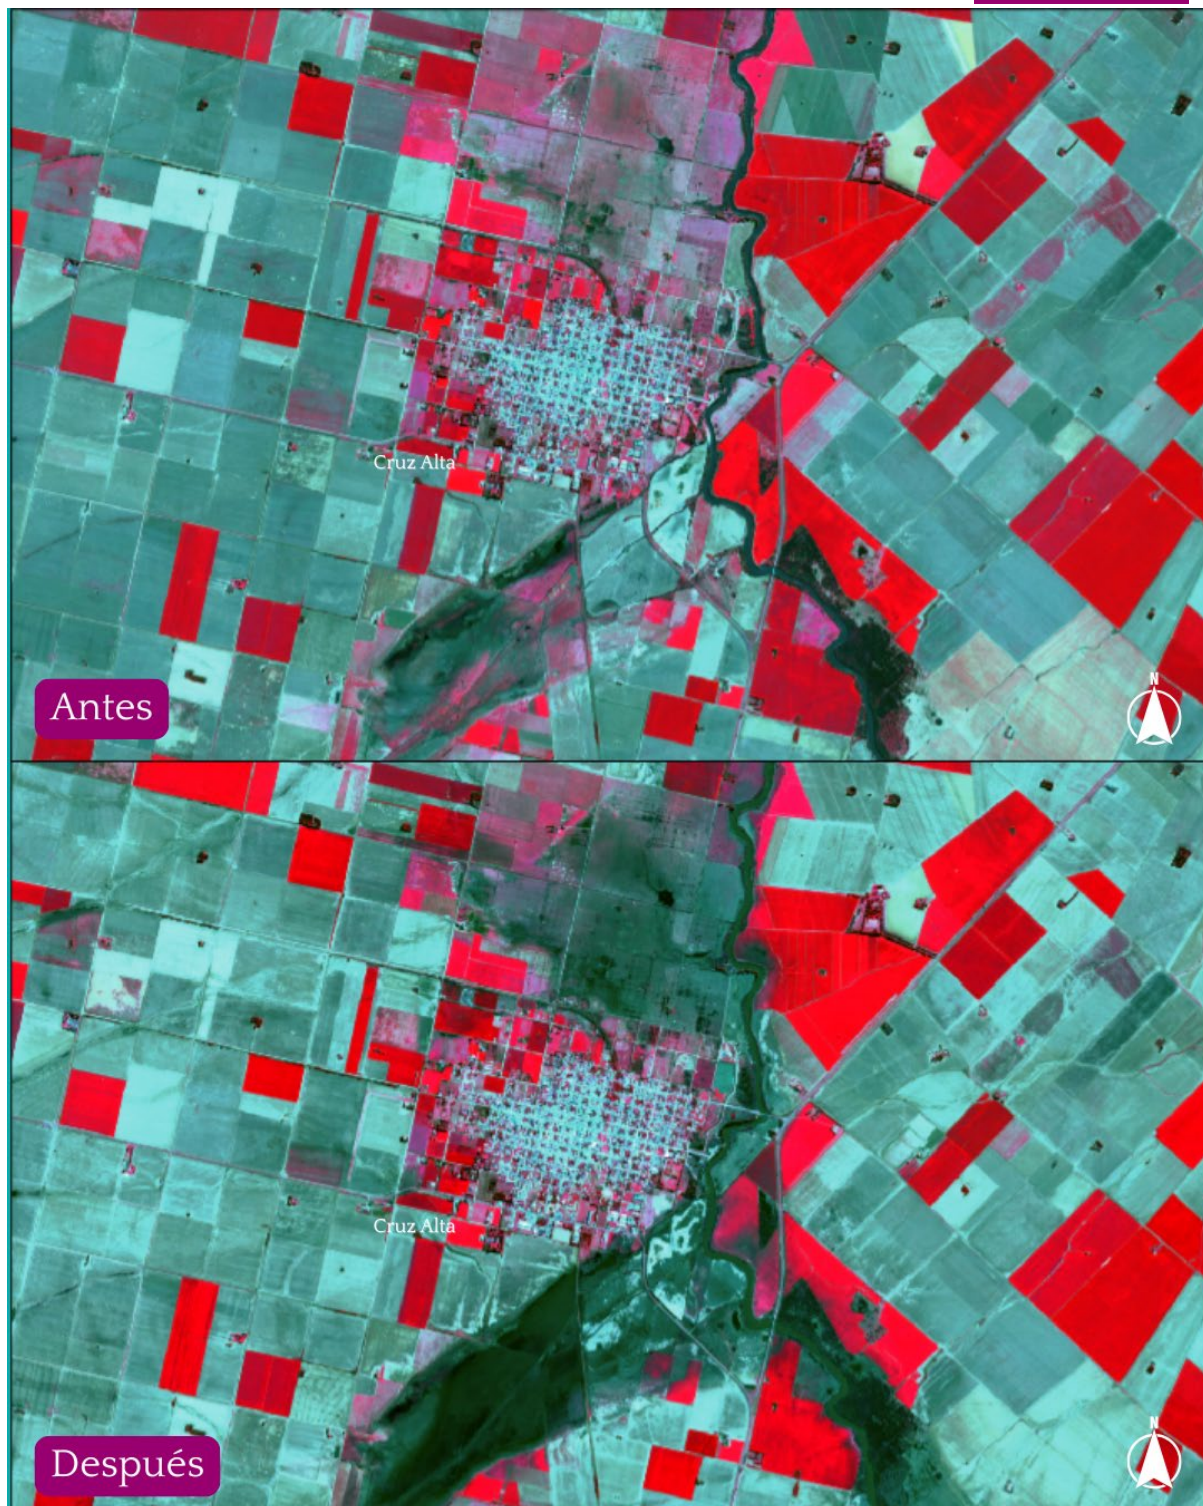
**Figura 2.** Vista del río Carcarañá en cercanías de Cruz Alta (Córdoba) antes y después del desborde extraordinario de la primera semana de septiembre de 2025

En la figura 2 puede observarse la situación en cercanías de la localidad cordobesa de Cruz Alta, en el límite con nuestra provincia. Por último la figura 3 ilustra la situación del río en la zona de la localidad santafesina de San José de la Esquina.

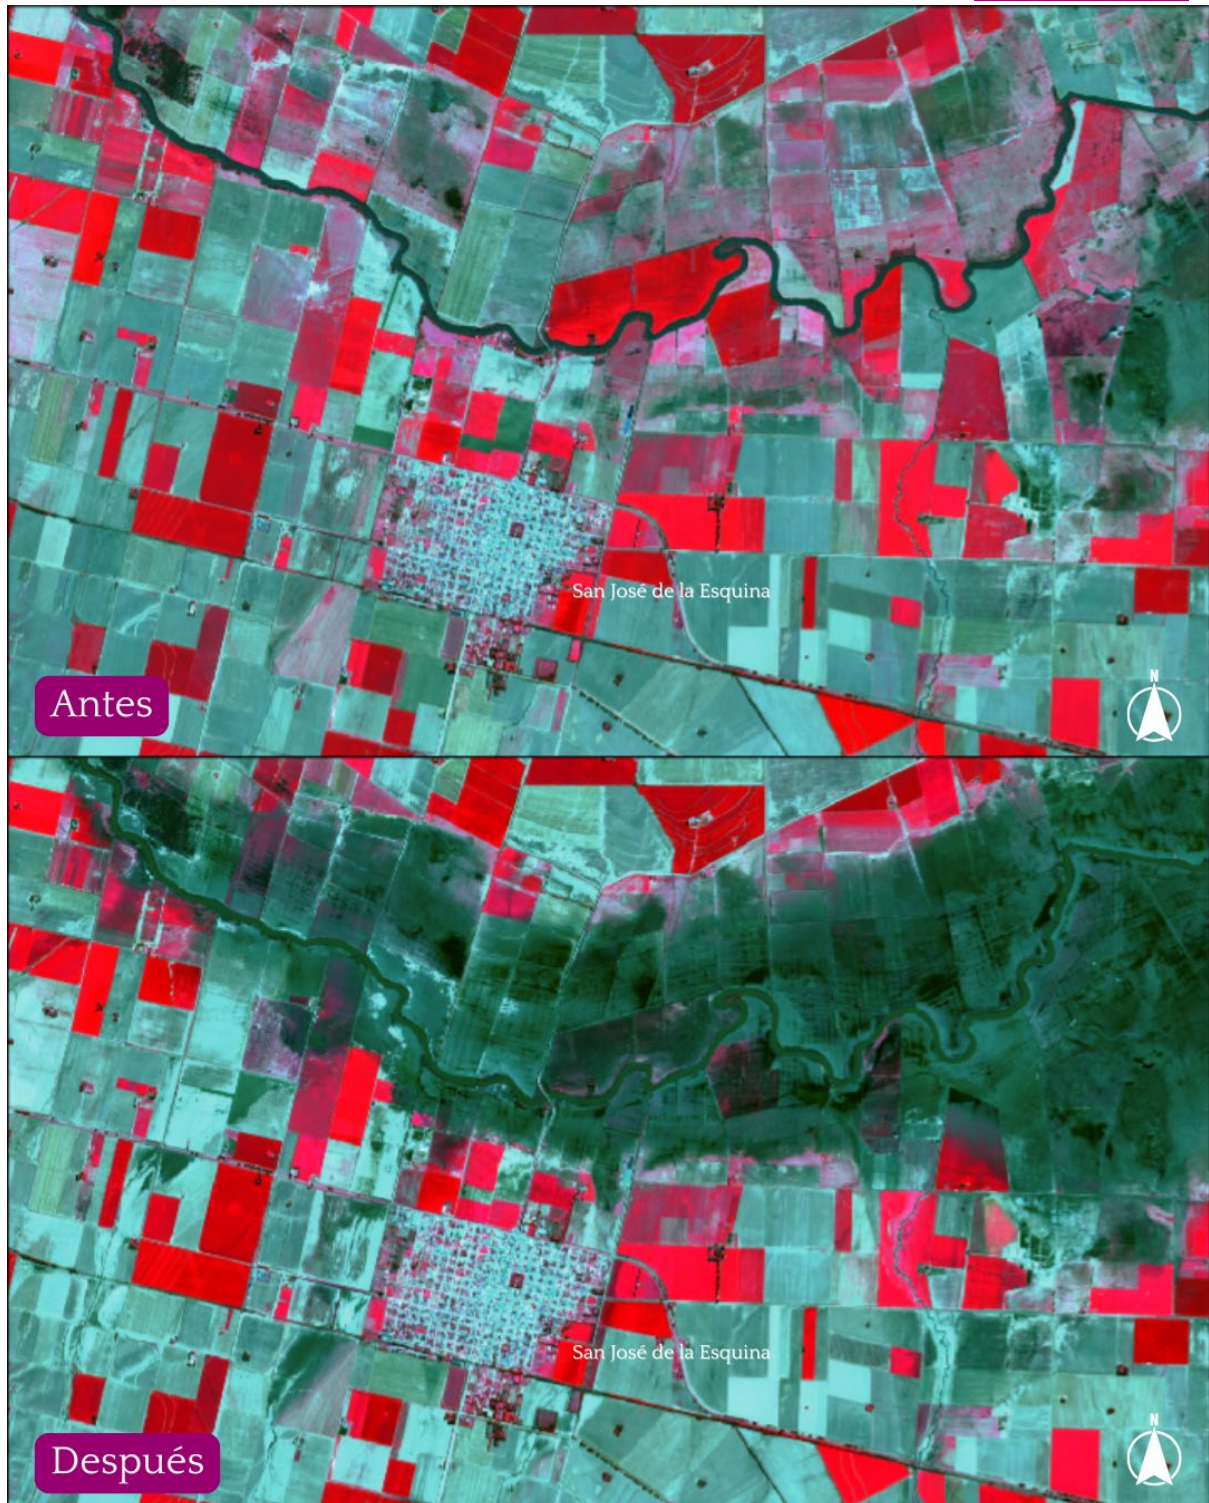
**Figura 3.** Vista del río Carcarañá en cercanías de San José de la Esquina (Santa Fe) antes y después del desborde extraordinario de la primera semana de septiembre de 2025
